# BOLETÍN PROBLEM Solver™

BOLETÍN: 27030

## Desgaste prematuro de la rótula

Camiones GM 1999-2006

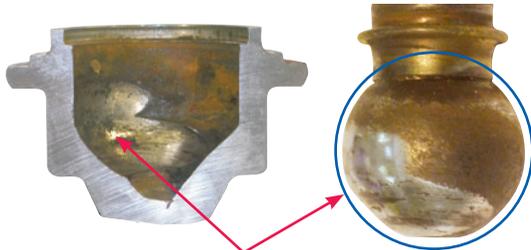
- El diámetro de la rótula del pivote del equipo original y el cojinete de polímero de tipo original no ofrecen capacidad de carga suficiente, sobre todo en condiciones de uso difíciles.
- La tensión de la carga y las intrusiones desgastan rápidamente la superficie de contacto.

**NOTA:** Cojinete de polímero de tipo original deteriorado debido a las condiciones de uso difíciles.

La pieza del equipo original tiene un juego de 0,080 pulg. debido al desgaste del cojinete. Por ello, la caja y los componentes del pivote esférico no templados se desgastan entre sí.

- La rótula inferior K6693 de MOOG viene con un pivote esférico de gran diámetro que maximiza el contacto de la rótula con el cojinete.
- Dos cojinetes de metal sinterizado de tipo "gusher" con ranuras de grasa ofrecen la superficie de desgaste más duradera que existe.
- La combinación de dos cojinetes de metal sinterizado y de un pivote esférico de grandes dimensiones permite una capacidad de carga superior, mayor durabilidad y una mayor vida útil de la pieza.
