BOLETÍN: 27047

Falla prematura del terminal de dirección

Vehículos Ford y Lincoln 1997-2004

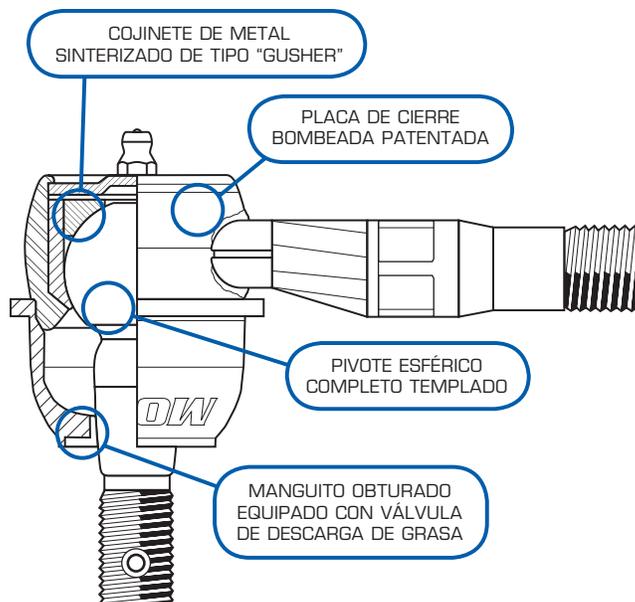
El agua y los contaminantes pasan a través del anillo de retención del manguito y causan corrosión y un desgaste acelerado. El modelo original no reparable no puede expulsar los contaminantes.

El agua se queda atrapada en el borde de la funda guardapolvo y se filtra por el anillo de retención. Inspección: El vehículo debe estar sobre el suelo. Haga que un ayudante gire el volante a un lado y a otro. Observe el movimiento de los terminales de dirección. Debe sustituirse todo terminal que muestre signos perceptibles de movimiento.

Con arreglo al procedimiento de inspección del fabricante, levante la parte inferior del manguito y examine el pivote del terminal. La pieza debe sustituirse si muestra signos de agua o corrosión.

Piezas ES3364T, ES3365T, ES3366T, ES3367T, ES3369T y ES3370T de MOOG®

- El diseño permite que la grasa limpia desplace la suciedad acumulada del conjunto de la rótula y del cojinete.
- La válvula de descarga de grasa del manguito obturado impide el paso de la humedad y suciedad, permite unos niveles de grasa adecuados soltando el exceso de grasa de los componentes importantes de los frenos.
- El cojinete de metal sinterizado templado de tipo "gusher" permite que la lubricación penetre la superficie del cojinete, alargando así su vida útil.
