Sugerencias para la instalación Diagnóstico de sistemas TFI de Ford

Actualmente se observa entre los propietarios de vehículos Ford una tasa alta de reemplazo de los módulos de encendido montados por el distribuidor. No obstante, la mayoría de dichos módulos no son defectuosos y gran parte de las fallas se debe a otros problemas del sistema.

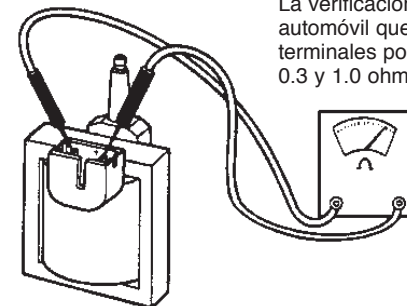
La verificación de la bobina es más difícil en el automóvil que al retirarla. La resistencia entre las terminales positiva y negativa tiene que ser entre 0.3 y 1.0 ohmios.

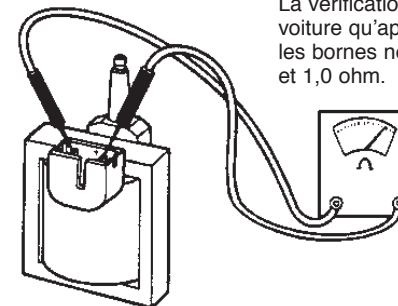
La vérification de la bobine est plus difficile sur la voiture qu'après sa dépose. La résistance entre les bornes négative et positive doit être entre 0,3 et 1,0 ohm.
