GF4526-1B

Installation Tips Diagnosing Ford TFI Systems

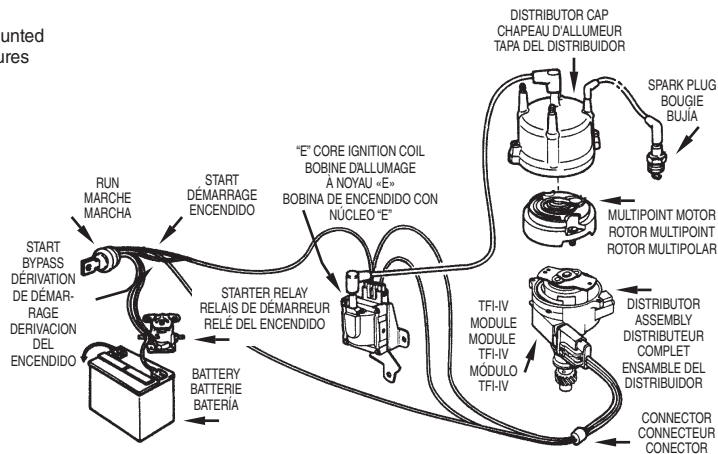
Checking the coil is more difficult on the car than off. Resistance between the positive and negative terminals should be from 0.3 to 1.0 ohms.

Il est plus facile de vérifier la bobine après l'avoir retirée du véhicule. La résistance entre les bornes négative et positive doit se situer entre 0,3 et 1,0 ohm.

La verificación de la bobina es más difícil en el automóvil que al retirarla. La resistencia entre las terminales positiva y negativa tiene que ser entre 0.3 y 1.0 ohmios.
