## Joint à rotule inférieurs sur traction avant

General Motors

#### Usure prématurée du joint à rotule

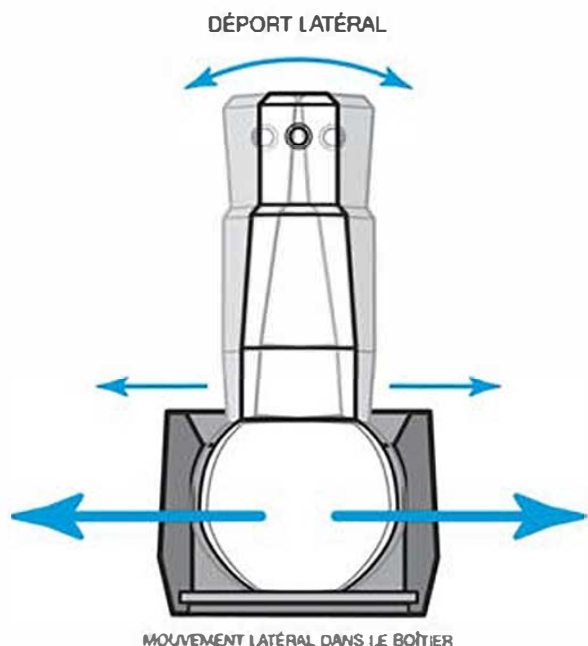
- Déport latéral (d'un côté à l'autre) de la charge causant une usure excessive du joint à rotule.
