Bras de suspension Ford avec joint à rotule Ford Tempo, Escort, EXP Mercury Topaz, Lynx

Bras de suspension avec joint à rotule MOOG® K8421 et K8423

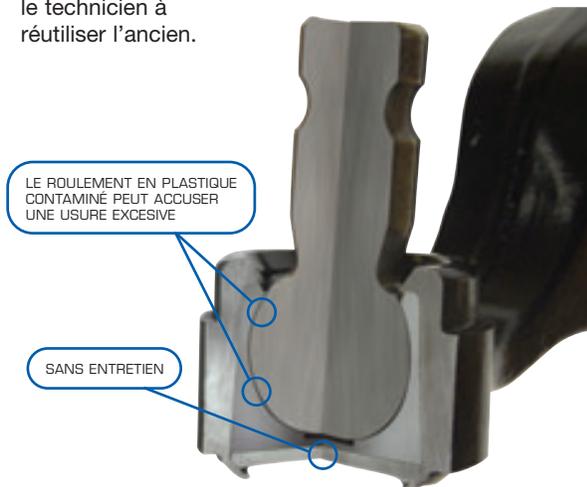
Usure précoce

- Les joints à rotule accusent une usure prématurée en raison d'une intrusion.
- Le réceptacle sans entretien en polymère n'évacue pas la contamination, ce qui entraîne rapidement la corrosion et l'usure, causant une déflexion excessive dans l'ensemble du réceptacle.
- La déflexion dans l'ensemble du réceptacle provoque le changement des angles de la géométrie, ce qui entraîne des problèmes de direction et d'usure des pneus.
- Le nécessaire de montage n'est pas compris dans les autres trousse de remplacement, obligeant le technicien à réutiliser l'ancien.
