## Falla del cojinete de la junta de rótula

### Modelo con casquillo

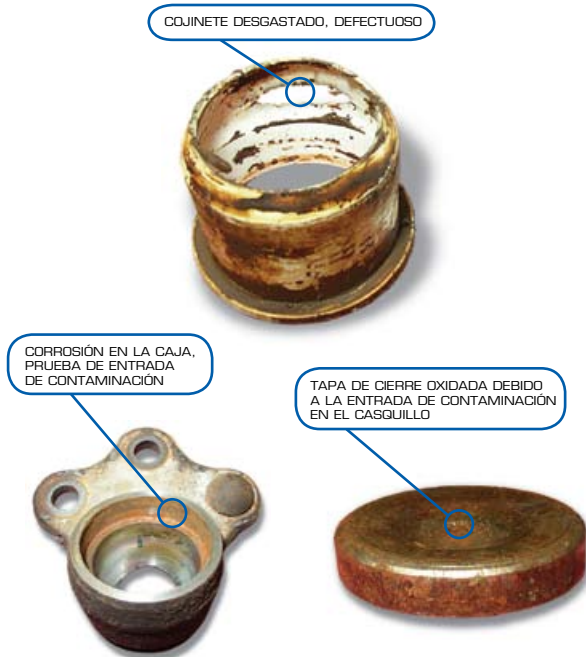
##### Falla prematura, holgura excesiva, separación de la junta

- El modelo de casquillo no reparable no permite eliminar los contaminantes del conjunto, causando así corrosión y desgaste.
- El deterioro o la falla del protector puede ocasionar pérdidas de grasa. El casquillo se desgasta rápidamente, provocando una desviación excesiva, una dirección o alineación imprecisa y la posible separación del conjunto.
- Los cojinetes de plástico no transmiten la fuerza uniformemente en la pared de la caja y en la tapa de cierre, causando así deformación y desgaste. Esto afecta la estabilidad de la dirección y acorta la vida útil de la pieza.
