ROTULE DE BARRE D'ACCOUPLMENT

THE PROBLEM SOLVER®

DODGE RAM 1500 DE 2006-2010

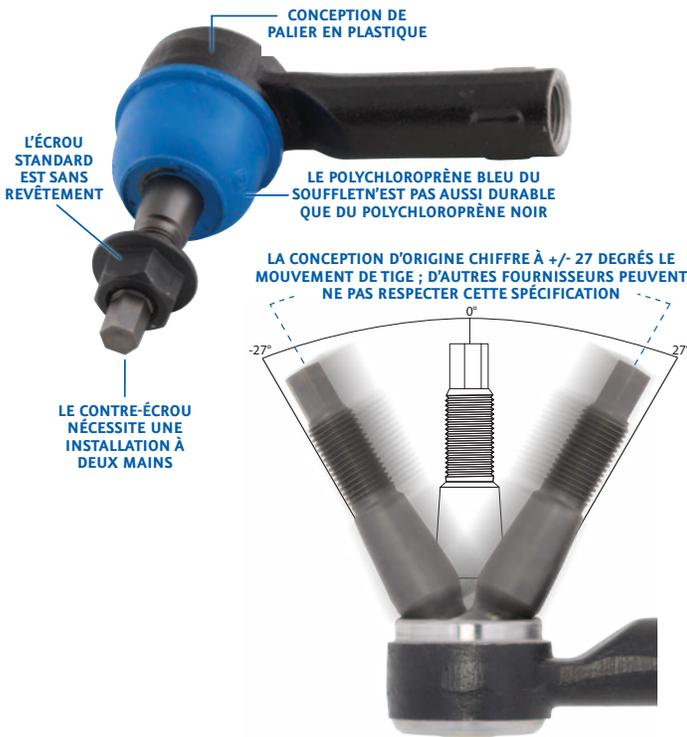
Défaut précoce de joint à rotule inférieure

La pièce du constructeur d'origine a des exigences de conception concernant le mouvement de la tige et son revêtement, ce que certains fournisseurs ne respectent pas. L'articulation d'origine est en aluminium et nécessite une tige avec revêtement pour éviter une corrosion galvanique. La tige du constructeur d'origine incorpore aussi +/- 27 degrés de mouvement possible.

De plus, le palier en plastique et le manque de rattrapage de jeu sur les pièces d'origine et d'autres fournisseurs amène à une usure accélérée et à une panne qui s'ensuit quand les applications de véhicule concernent un usage en flotte ou commercial. Également, l'utilisation d'un contre-écrou par d'autres fournisseurs rend l'installation plus difficile, car cela peut faire tourner la tige durant le serrage.
