# RÓTULA INFERIOR

FORD EXPEDITION, EXPLORER, EXPLORER SPORT TRAC, F-150, F-150 HERITAGE, F-250, RANGER / LINCOLN NAVIGATOR / MAZDA B2300, B3000 / MERCURY MOUNTAINEER

## THE PROBLEM SOLVER®

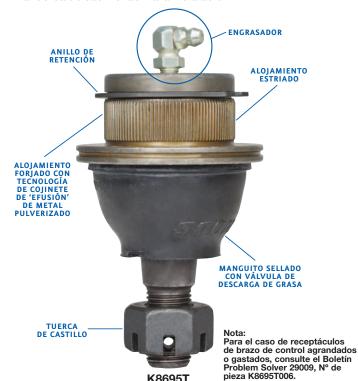
#### Junta de rótula inferior K8695T de MOOG®

- La junta de rótula inferior K8695T de MOOG está diseñada con un cojinete de 'efusión' de metal pulverizado y un pasador esférico con canales de engrase que proporcionan la superficie de desgaste más durable que se puede obtener.
- El alojamiento estriado de una pieza está forjado con material de calidad superior y tratado térmicamente para obtener la estructura granular más deseable en cuanto a resistencia y durabilidad.
- El anillo de retención, combinado con el alojamiento estriado, mantiene la junta de rótula firmemente colocada. Se recomienda el uso de una herramienta de prensado apropiada.
- El diseño engrasable de la junta de rótula Problem Solver de MOOG permite que el lubricante alcance las superficies de contacto a la vez que expulsa los contaminantes.
- La tuerca de castillo facilita la instalación.
