JUNTA DE RÓTULA INFERIOR

DODGE RAM 1500/2500/3500,
2003-2011

THE PROBLEM SOLVER®

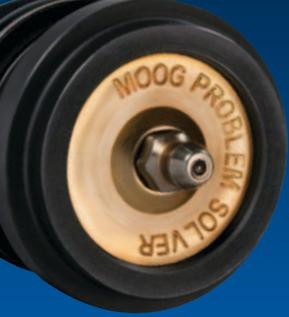
Falla de junta de rótula inferior

Los diseños de equipo original y de otros proveedores pueden llevar a producir fallas prematuras en vehículos que están sometidos a condiciones desfavorables del camino o servicio severo.

- El cojinete plástico está sometido a un desgaste excesivo.
- Al no haberse proporcionado una precarga, puede producirse una excesiva deflexión y degradación del par de apriete del casquillo a medida que el cojinete se desgasta.
- La junta de rótula de equipo original no es engrasable, y la instalación con espacio libre limitado dificulta el servicio de las juntas de rótula de otros proveedores.

Para quitar e instalar la junta de rótula inferior, debe quitarse el muñón. Recomendamos el reemplazo de las juntas universales exteriores en este momento, ya que están fácilmente accesibles durante este procedimiento.

Junta de rótula inferior Problem Solver® K7467 de MOOG®

La junta de rótula Problem Solver® K7467 de MOOG® cuenta con muchas mejoras en relación con las juntas de rótula de equipo original y de otros proveedores.

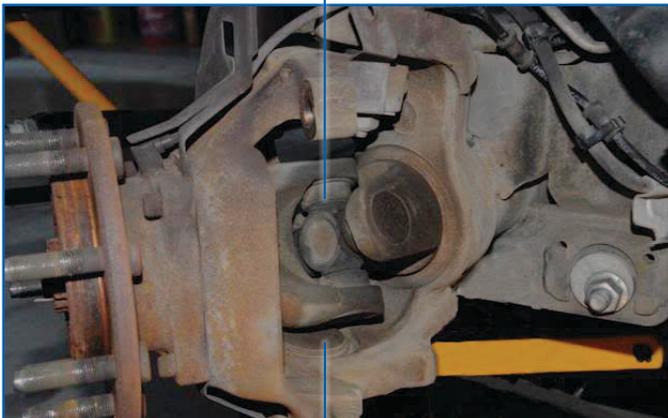
JUNTA UNIVERSAL EXTERIOR

OBSERVE EL ESPACIO LIBRE LIMITADO

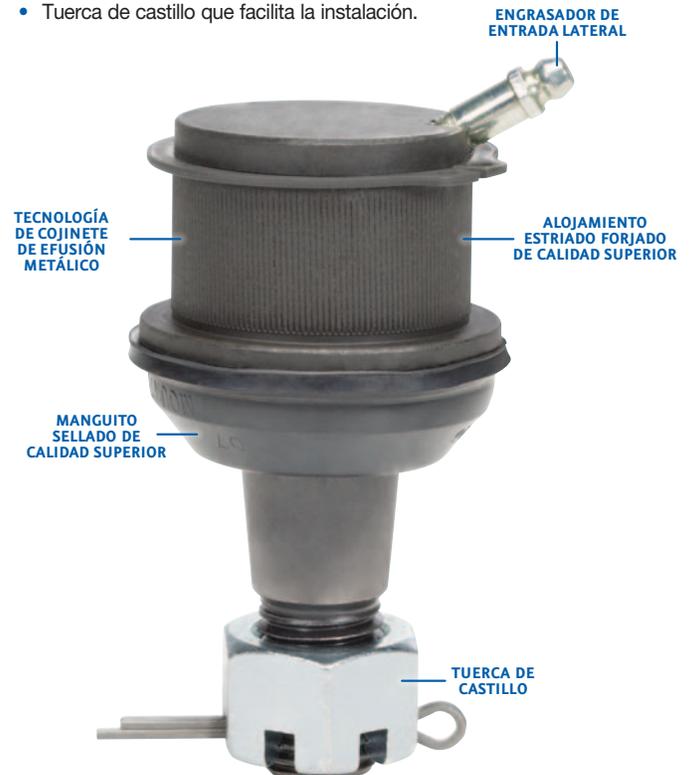
- El exclusivo cojinete de 'efusión' de metal pulverizado mejora la resistencia al desgaste y la durabilidad.
- La arandela Belleville asegura una precarga adecuada y un par de apriete constante del casquillo durante la vida útil de la pieza.
- El alojamiento estriado de calidad superior asegura resistencia y una instalación segura.
- El manguito de policloropreno negro de calidad superior dura más que los manguitos de neopreno azules.
- El engrasador de tipo de entrada lateral permite un servicio fácil de la junta de rótula colocada en el vehículo.
- Tuerca de castillo que facilita la instalación.
