BOLETÍN: 25668

Desgaste prematuro que podría causar la separación de la rótula

1995-2002

Ford, Mercury, Lincoln

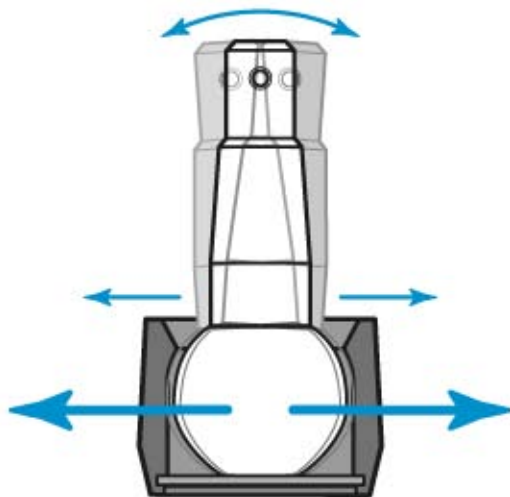
- El deterioro rápido que se produce en los vehículos de policía y en los taxis por sus condiciones de utilización puede causar el desgaste excesivo de las rótulas originales y de las rótulas de recambio originales así como la separación de la rótula.

DESVIACIÓN LATERAL

MOVIMIENTO LATERAL DENTRO DE LA CAJA

- La pieza K8685 de MOOG se ha concebido para enfrentar las condiciones de utilización de las flotas de vehículos así como de los vehículos particulares.
- El cojinete templado de tipo "gusher" de MOOG utiliza la tecnología de punta del polvo metálico para lograr una durabilidad superior.
- El proceso metalúrgico de vanguardia optimiza la estructura del material de la caja para lograr una resistencia superior.

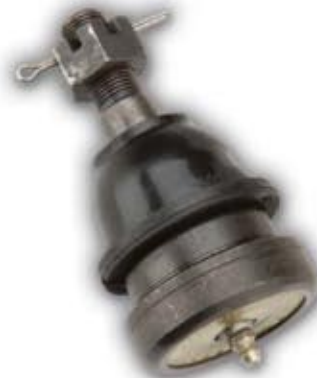
Rótula MOOG®

- Los materiales superiores de MOOG y el proceso y la fabricación producen una rótula con una resistencia a la ruptura superior en un 60 % al equipo original y a las piezas de recambio.
- El pivote metálico con rótula completa ofrece un movimiento de rotación suave y uniforme de 360° que permite una dirección más sensible.
- El modelo de cojinete totalmente metálico de tipo "gusher" permite que el lubricante entre en las superficies del cojinete, alarga la vida útil de la pieza y permite utilizar la dirección con menos esfuerzo.
