### Brazo de control con rótula de vehículos Ford

Modelos Tempo, Escort y EXP de Ford, y Topaz y Lynx de Mercury

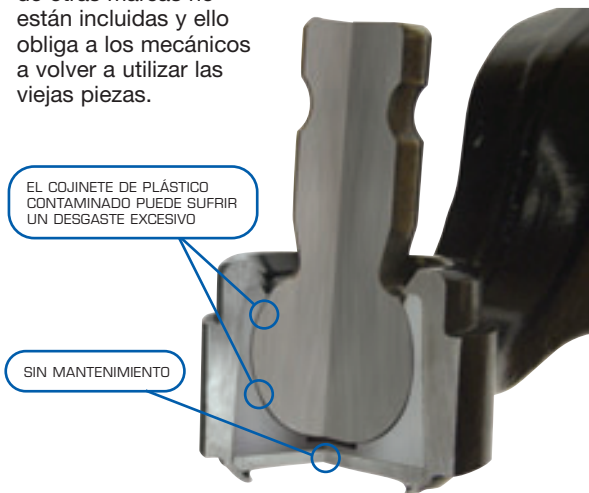
### Desgaste prematuro

- Las rótulas sufren un desgaste prematuro debido a la intrusión.
- El casquillo protector de polímero sin mantenimiento no puede impedir la contaminación, lo cual ocasiona rápidamente la corrosión y el desgaste que, a su vez, producen una desviación excesiva en el conjunto del casquillo protector.
- La desviación en el conjunto del casquillo genera cambios en los ángulos de alineación, que crean problemas de desgaste en los neumáticos y en la dirección.
- Las piezas necesarias para la instalación de los recambios de otras marcas no están incluidas y ello obliga a los mecánicos a volver a utilizar las viejas piezas.

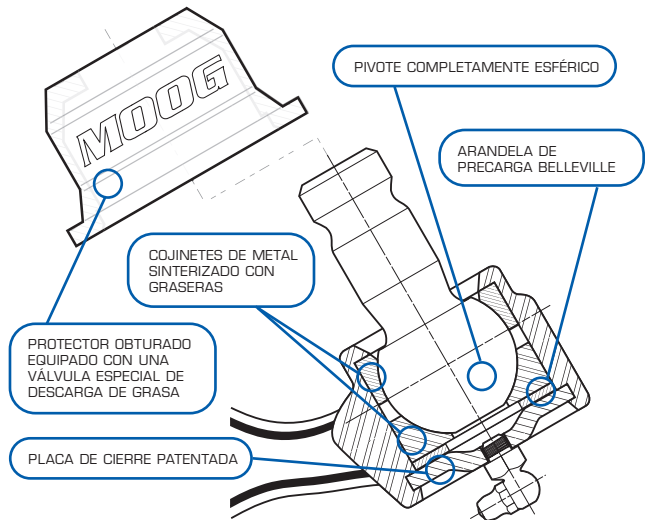
### Brazos de control con rótula K8421 y K8423 de MOOG®

- Los brazos de control de recambio de MOOG utilizan cojinetes de metal sinterizado que brindan la superficie de desgaste más duradera.
- La placa de cierre patentada y la arandela de precarga Belleville ofrecen estabilidad a lo largo de la vida de la pieza.
- La posibilidad de engrasar la pieza permite lubricar las superficies del cojinete y eliminar los contaminantes.
- El protector obturado equipado con una válvula de descarga de grasa impide la contaminación y permite obtener buenas condiciones de mantenimiento en un entorno obturado.
- Los modelos K8421 y K8423 también ofrecen:
  - Casquillos originales de calidad superior para marco y varilla de apoyo
  - Nuevas piezas para la instalación del marco
  - Perno de presión y contratuerca nuevos
  - Nueva varilla de apoyo
