Falla del cojinete de la rótula

Modelo reparable

PROBLEMA:

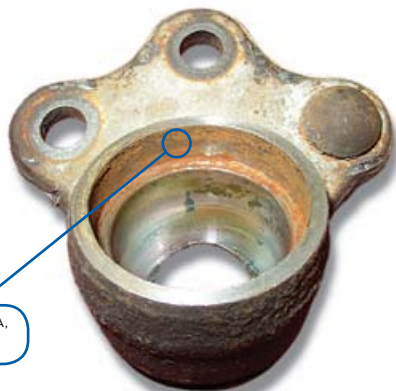
Falla prematura, holgura excesiva, separación de la junta

- Un casquillo protector no reparable no puede expulsar la contaminación que penetra en el conjunto del casquillo.
- La contaminación permanece en el conjunto ocasionando corrosión y un desgaste acelerado.

CORROSIÓN EN LA CAJA, PRUEBA DE ENTRADA DE CONTAMINACIÓN

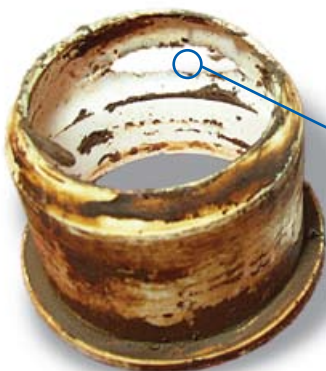
COJINETE DESGASTADO, DEFECTUOSO

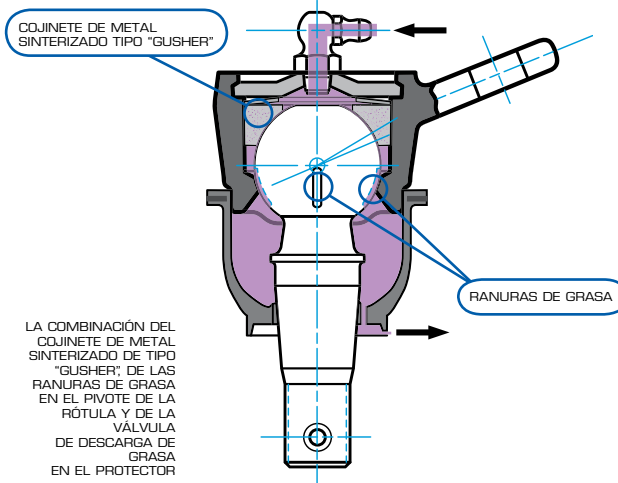
- El modelo engrasable funciona con el modelo de placa de cierre abovedada patentada de MOOG y con el protector obturado para impedir que la contaminación penetre en el conjunto del casquillo.

- Los cojinetes de metal sinterizado poroso mantienen la grasa entre la bola y el rodamiento.
- Las ranuras de grasa de la bola o del rodamiento (según la aplicación) permiten que la grasa circule por los lugares importantes para facilitar el movimiento del pivote lubricado de la rótula y mantener un nivel mínimo de contaminantes y de desgaste.

- La nueva grasa se canaliza a las superficies de rodamiento a la vez que se aleja del conjunto de la bola y el rodamiento la suciedad acumulada.
- La válvula de descarga de grasa del protector obturado expulsa la humedad y la suciedad, garantizando al mismo tiempo niveles adecuados de llenado y alejando la grasa sobrante de los elementos esenciales de los frenos.
