BOLETÍN: 27045

Desgaste prematuro de junta de rótula/brazo de control superior

Vehículos utilitarios deportivos (SUV) y camionetas livianas Ford/Mercury/Lincoln

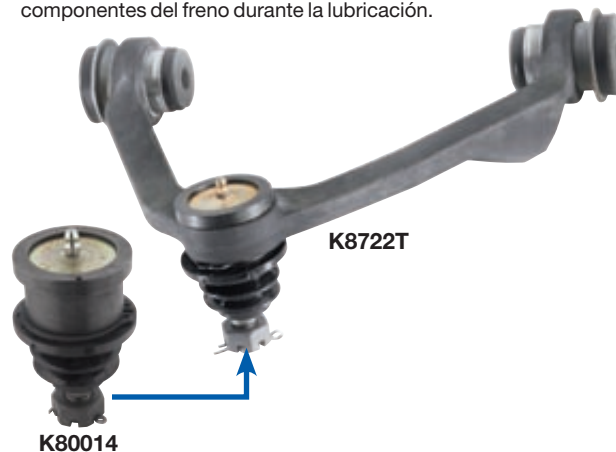
Conjunto de brazo de control reparable MOOG®

- El brazo de control tipo horquilla de MOOG se desarrolló para cumplir con las rigurosas demandas de las camionetas y SUV Ford, Mercury y Lincoln.
- El perno metálico con una configuración de rótula completa proporciona 360° de movimiento de rotación suave y uniforme, para brindar una dirección más sensible.
- El cojinete de diseño de 'efusión' ('gusher') totalmente metálico permite que el lubricante penetre en las superficies de contacto para asegurar una vida útil más prolongada.
- El exclusivo cojinete doble asegura menor precarga, lo que da como resultado un esfuerzo de dirección reducido.
- La bota protectora de poliuretano de 'liberación de grasa' de MOOG dura más, y dirige los contaminantes fuera del casquillo y lejos de los componentes del freno durante la lubricación.

ATENCIÓN, CLIENTES DE FLOTA: a diferencia del brazo de control con junta de rótula del equipo original, que no es reparable, los brazos de control de MOOG cuentan con una junta de rótula tipo cartucho que es reparable, para el caso en que el uso del vehículo en condiciones de servicio severo justifique su reemplazo.
