PRODUCT UPDATE NOTICE

Several design updates have recently been incorporated into this filter. This filter now contains a free floating bypass valve. This valve engages the housing's center post button providing full function of the filter bypass valve.

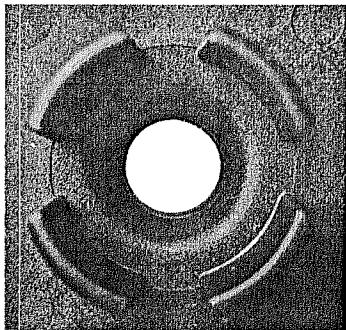
Previous end cap | Ancien embout |
Tapa de extremo previa

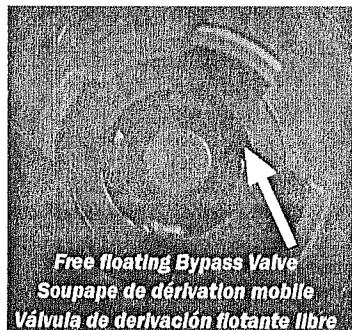
Updated end cap | Embout modifié |
Tapa de extremo actualizada
