Sugerencias para la instalación Diagnóstico de sistemas TFI de Ford

Actualmente se observa entre los propietarios de vehículos Ford una tasa alta de reemplazo de los módulos de encendido montados por el distribuidor. No obstante, la mayoría de dichos módulos no son defectuosos y gran parte de las fallas se debe a otros problemas del sistema.

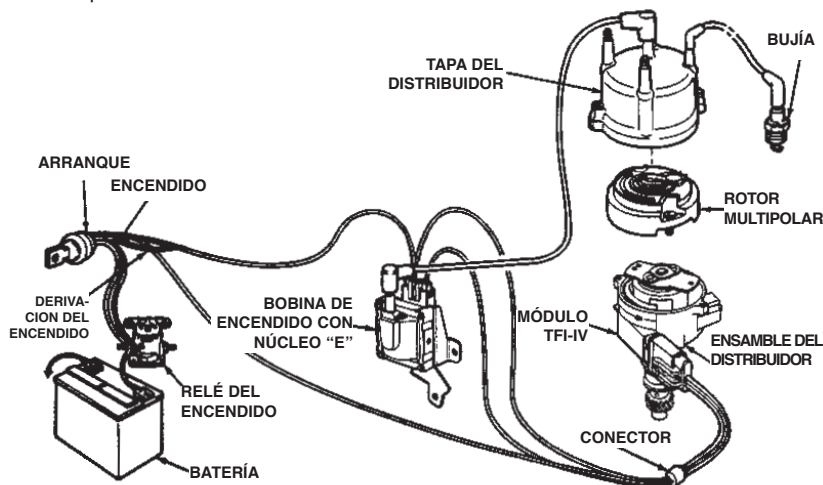
GF4526-1

2. El sistema TFI-IV utiliza una unidad de efecto Hall en lugar de un fonocaptor magnético. Ford ha tenido problemas de tipo térmico con esta unidad.

Las unidades más antiguas, de color negro, deben ser reemplazadas cuando se cambie un módulo. Las unidades más nuevas, de color azul, deben reemplazarse si se advierten indicios de calor o quemadura en el conector del enchufe.

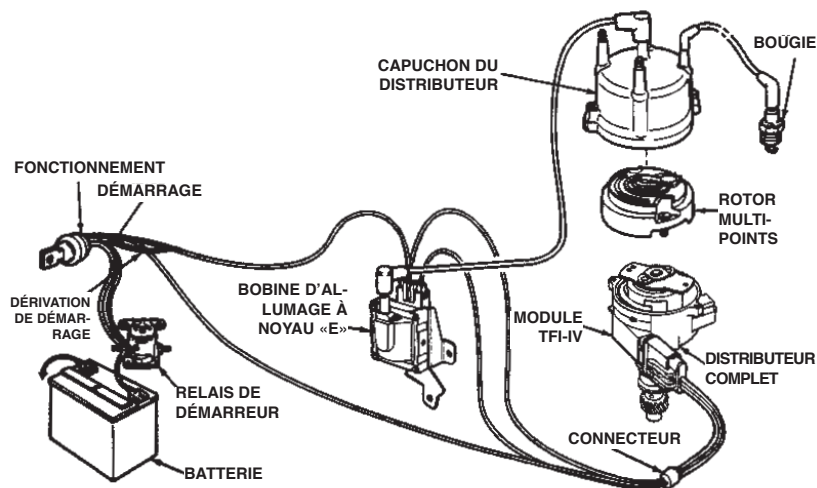
2. Le système TFI-IV utilise un dispositif d'effet de Hall au lieu d'un capteur magnétique. Ford a eu des problèmes associés à la chaleur avec ce dispositif.

Quand le module est remplacé, il faut aussi remplacer les dispositifs noirs de début de production. Il faut remplacer les nouveau dispositifs, bleus, s'ils montrent des signes de chaleur ou de brûlure au connecteur.
