INSTALLATION INSTRUCTIONS

FORM NUMBER
4547

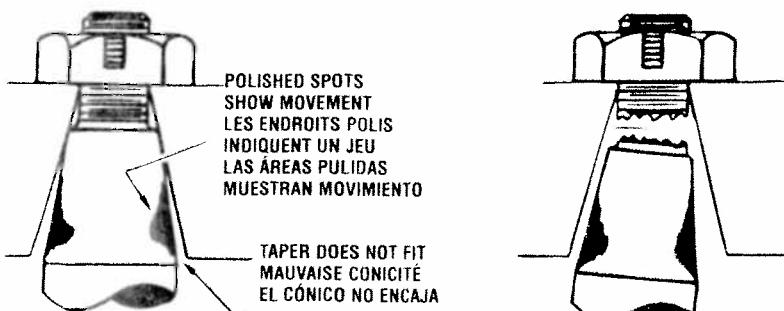
STEERING KNUCKLE WEAR CAN CAUSE BALL JOINT STUD BREAKAGE

THE STEERING KNUCKLE MUST BE REPLACED IN ANY AND ALL CASES OF BALL JOINT STUD BREAKAGE.

THE STEERING KNUCKLE MUST BE REPLACED IF ANY TEST INDICATES AN "OUT-OF-ROUND" OR "FRETTED" TAPER.

! WARNING: Prior to removal of the tie rod stud from the steering knuckle, make sure the stud is firmly seated in the tapered hole of the steering knuckle. If the stud is loose in the steering knuckle, or if any out-of-roundness, deformation or damage is observed, the **STEERING KNUCKLE MUST BE REPLACED**.

5. Clean and inspect steering knuckle taper. If wear or damage is noticed, **STEERING KNUCKLE MUST BE REPLACED**.
