MATÉRIAU
DE TIGE DE
ROTULE MOOG®

THE PROBLEM SOLVER®

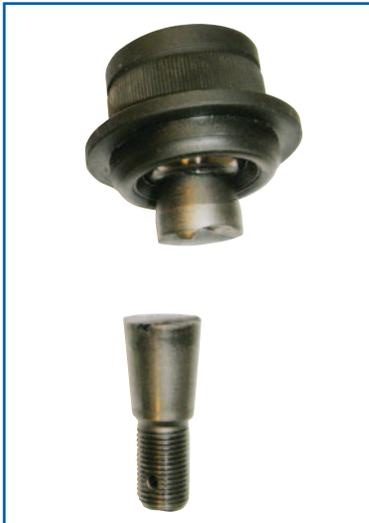
TIGE D'UN FOURNISSEUR CONCURRENT, CASSÉE DU FAIT D'UN TRAITEMENT THERMIQUE INCORRECT.

- Un traitement thermique incorrect ou inexistant peut amener des tiges qui cassent/se craquèlent avec une perte de direction.
- Les tiges de certains fournisseurs ne sont pas trempées par induction, ce qui fait qu'elles ont 50 % ou même plus de réduction de résistance à la fatigue.
- L'usinage de l'extrémité de tige peut laisser des concentrations de contraintes propices aux craquelures, qui peuvent amener à une fracturation de la tige.

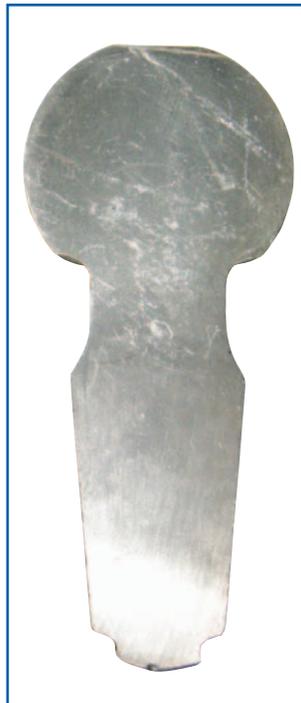
UNE TIGE SANS DURCISSEMENT PAR INDUCTION EST 50 % PLUS FAIBLE EN RÉSISTANCE À LA FATIGUE.

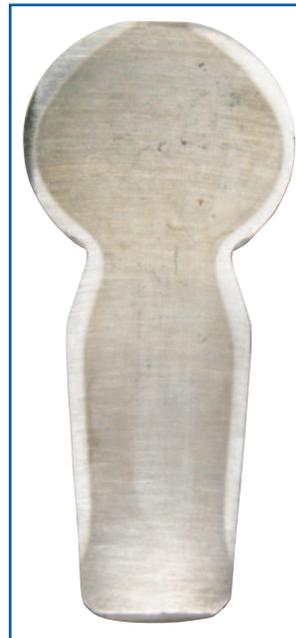
UN DURCISSEMENT THERMIQUE PAR INDUCTION CRÉE UNE SURFACE RÉSISTANT À L'USURE SUR LA ROTULE ET AUGMENTE LA RÉSISTANCE À LA FATIGUE DE LA TIGE.

Les tiges de MOOG sont conçues avec un extérieur trempé et un cœur plus tendre, ce qui leur permet de plier plutôt que de casser en cas d'impact sévère. Cela évite la complète perte de direction qui s'ensuit si la tige casse réellement. De plus, grâce à une complète maîtrise du matériau de constructeur d'origine et du traitement thermique, MOOG conçoit une tige de rotule qui égale ou dépasse la solidité de la tige du constructeur d'origine.

- Construction régulière en alliage d'acier forgé éliminant l'usinage de bout pointu.
- Composition d'acier aux spécifications de MOOG qui donne une régularité meilleure que la composition à plus gros grain généralement utilisée.
- Construction de rotule MOOG présentant une excellente endurance à cœur avec une coque extérieure dure traitée thermiquement.

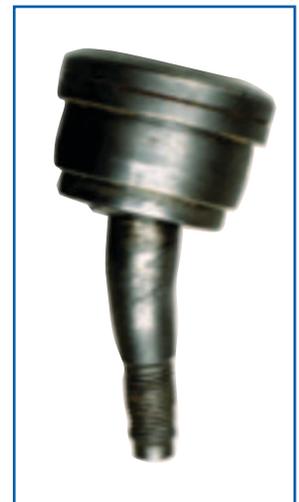
LES TIGES DE MOOG SONT CONÇUES POUR PLIER SANS CASSER EN CAS D'IMPACT SÉVÈRE.
