BULLETIN: 27045

Usure prématurée du joint à rotule supérieur/du bras de suspension

Camionnettes et VUS
Ford/Mercury/Lincoln

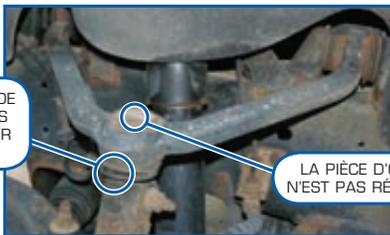
- L'usure prématurée du joint à rotule a lieu sur les camionnettes et VUS Ford, Mercury et Lincoln.
- La défaillance du soufflet laisse entrer les contaminants et l'humidité à l'intérieur du joint à rotule. La douille en polymère non réparable d'origine est incapable d'expulser la contamination, provoquant la corrosion et l'usure accélérée.
- La pièce d'origine n'est pas réparable.

L'INFILTRATION DE
CONTAMINANTS
PEUT ENTRAÎNER
UNE PANNE

LA PIÈCE D'ORIGINE
N'EST PAS RÉPARABLE

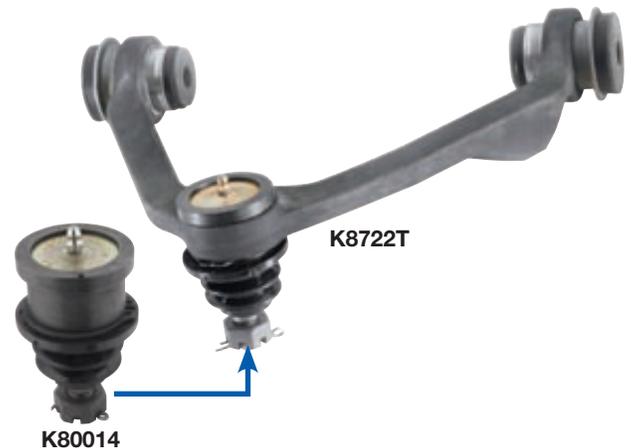
Ensemble de bras de suspension réparable MOOG®

- Le bras de suspension triangulaire MOOG a été conçu pour satisfaire aux demandes rigoureuses des camionnettes et VUS Ford, Mercury et Lincoln.
- Le goujon en métal à rotule complète procure un mouvement rotatif souple et constant sur 360° pour une direction plus nerveuse.
- Le concept de roulement de type « gusher » en métal permet à la graisse de pénétrer les surfaces du palier de roulement pour une durée de vie prolongée.
- Le double palier de roulement exclusif autorise un précharge inférieure, entraînant un effort moindre de la direction.
- Le soufflet en polyuréthane « avec purge de graisse » MOOG dure plus longtemps et dirige les contaminants hors de la douille et loin des composantes du frein pendant le graissage.

Contrairement au bras de suspension non réparable d'origine avec joint à rotule, les bras de suspension MOOG sont munis d'un joint à rotule de type cartouche quand l'utilisation intensive du véhicule justifie son remplacement.
